#### Projet :

- Création de 18 logements individuels locatifs
- Réalisation d'une voie d'accès en enrobé
- Aménagement des espaces piétons en béton balayé
- Gestion du dénivelé existant par un talus engazonné
- Récupération des eaux pluviales du talus par une noue engazonnée
- Délimitation des parcelles par un grillage
- Plantation d'arbres fruitiers dans les parcelles
- Plantation de haies fleuries en limite des jardins

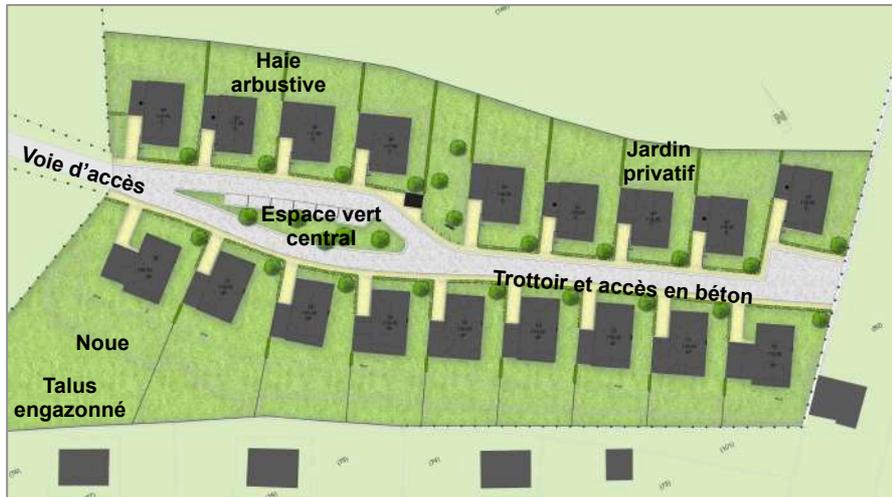
Le terrain se situe sur un coteau, l'aménagement a dû s'adapter à cette contrainte.

Le dénivelé avec les pavillons existants ont été traités par un talus engazonné, ce qui a permis minimiser les voies d'accès pour les nouvelles constructions.

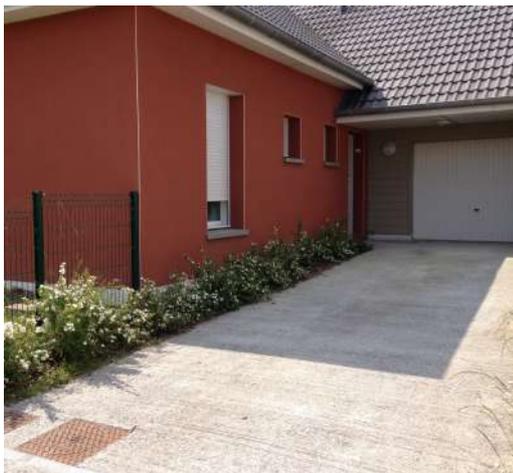
Accès riverains en béton balayé

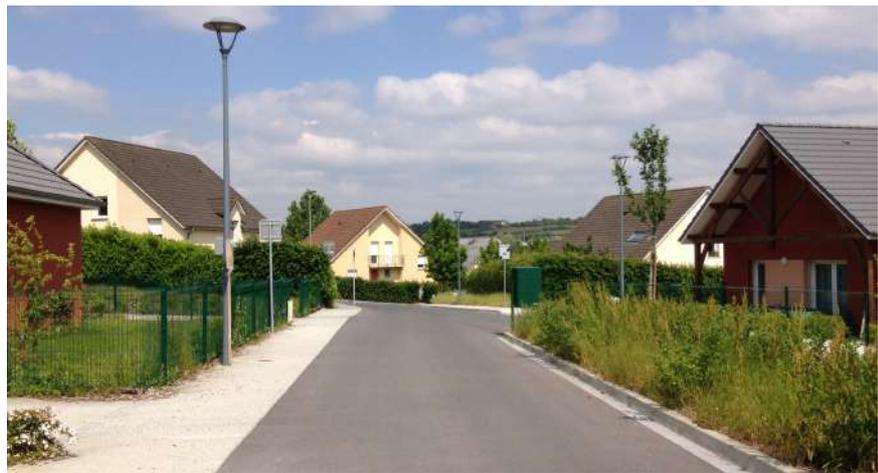
Rue d'accès en enrobé, trottoir en béton balayé

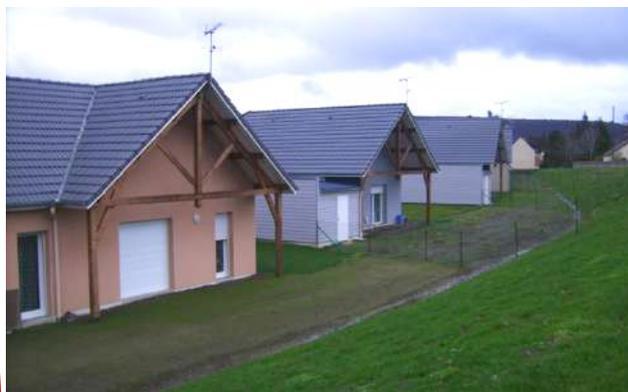
Arrière des habitations : noue récupérant les eaux pluviales

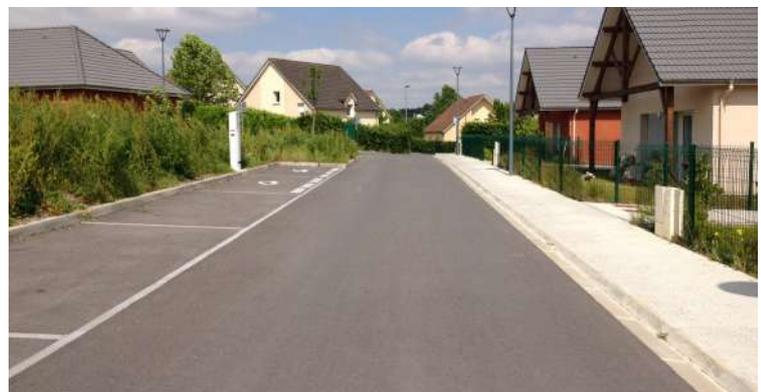
Organisation du stationnement
